PROGRAM PRAC KONSERWATORSKICH

KAMIENNE POSĄGI ŚW. STANISŁAW BISKUP I ŚW. KAZIMIERZ Z XVIII W.
NA NAROŻACH DACHU NAWY KOŚCIOŁA PARAFIALNEGO
PW. WNEBOWZIĘCIA NMP W GÓRACH
(POW. PIŃCZÓW, WOJ. ŚWIĘTOKRZYSKIE).

Rzeszów, luty 2023 r.

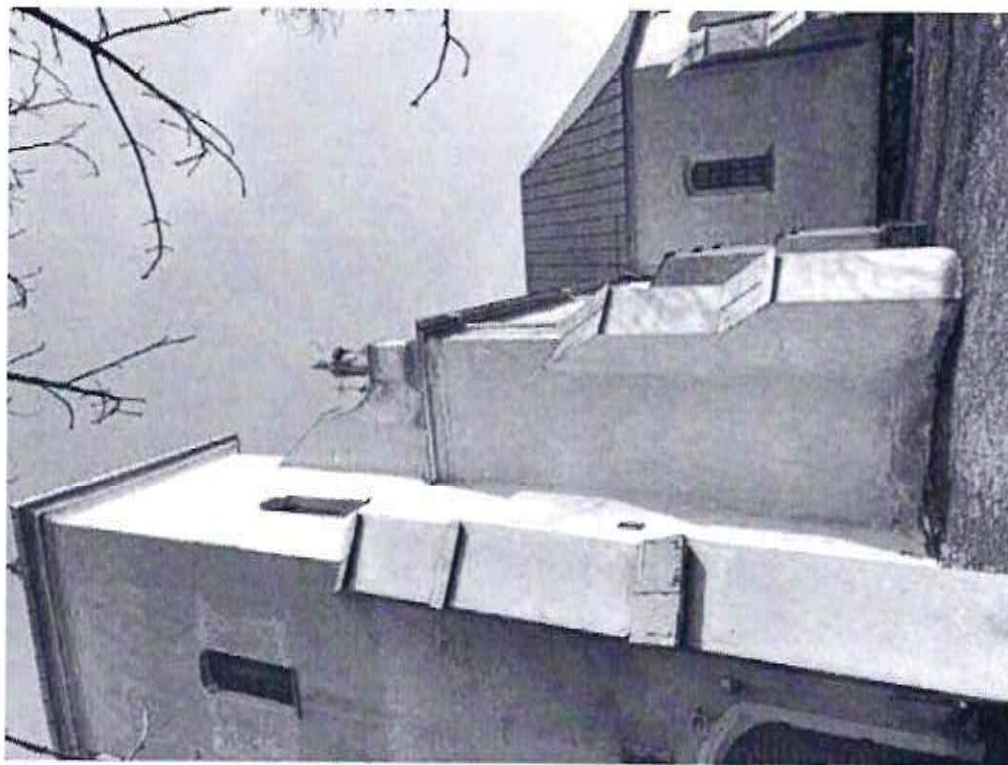
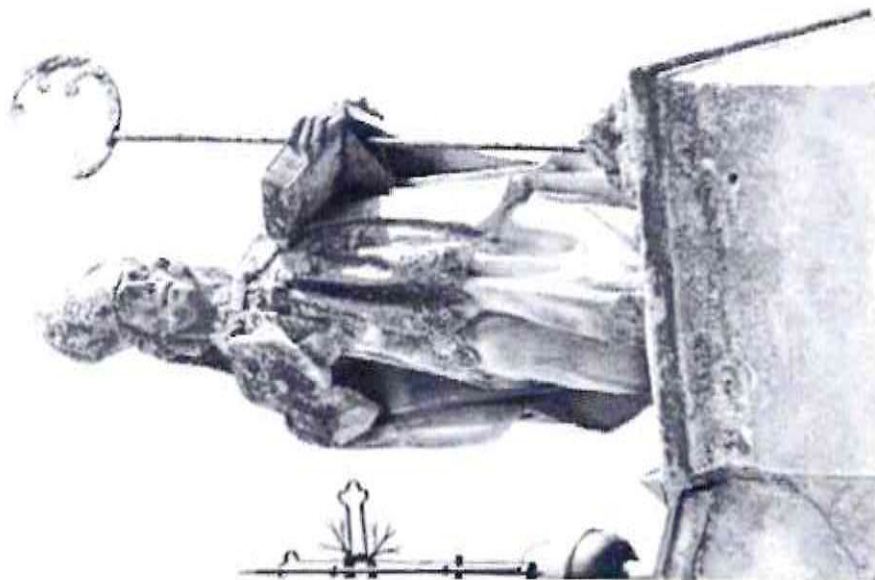
Fot. 1, 2. Kamienny posąg Św. Stanisława Biskupa z XVIII w. na południowo-zachodnim narożu dachu kościoła parafialnego pw. Wniebowzięcia NMP w Gorach (foto. Próżński, woj. świętokrzyskie). Stan przed konserwacją, widok umieszczenia figury i jej zbliżenie. Fot. M. Gruszczynski, luty 2023 r.

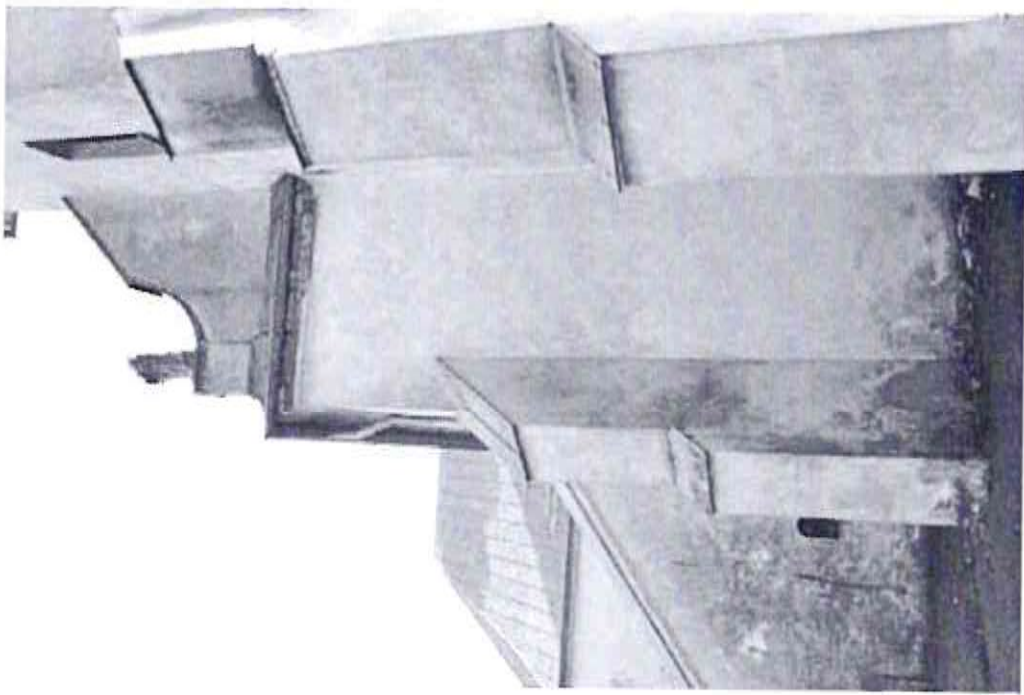
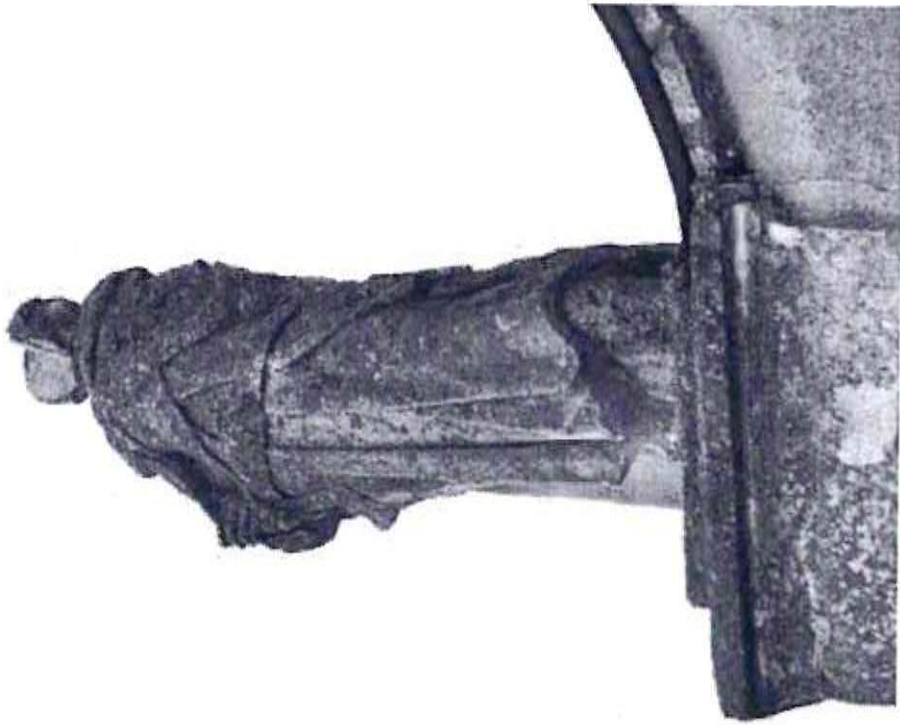
Fot. 3. Kamienny posąg Św. Kazimierza z XVIII w. na północno-zachodnim narożu dachu kościoła parafialnego par. Wniebowzięcia NMP w Górcach (pow. Płock, woj. świętokrzyskie). Stan przed konserwacją, ułamek umieszczenia figury i jej zbliżenie. Fot. M. Groszczyński, luty 2023 r.

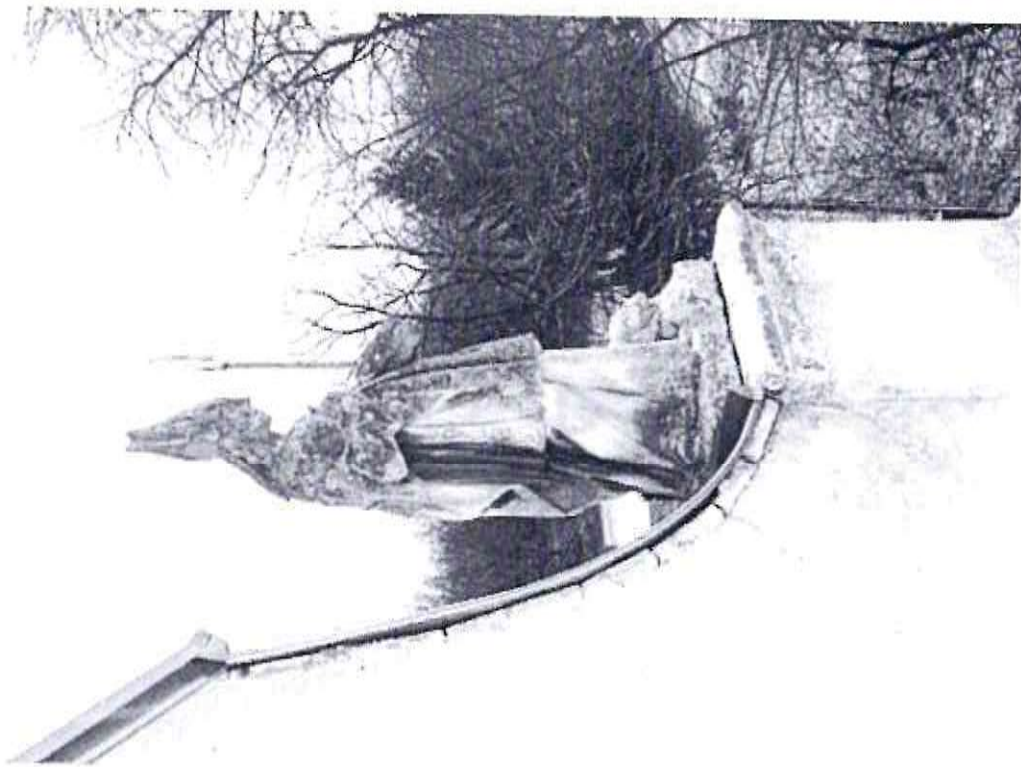
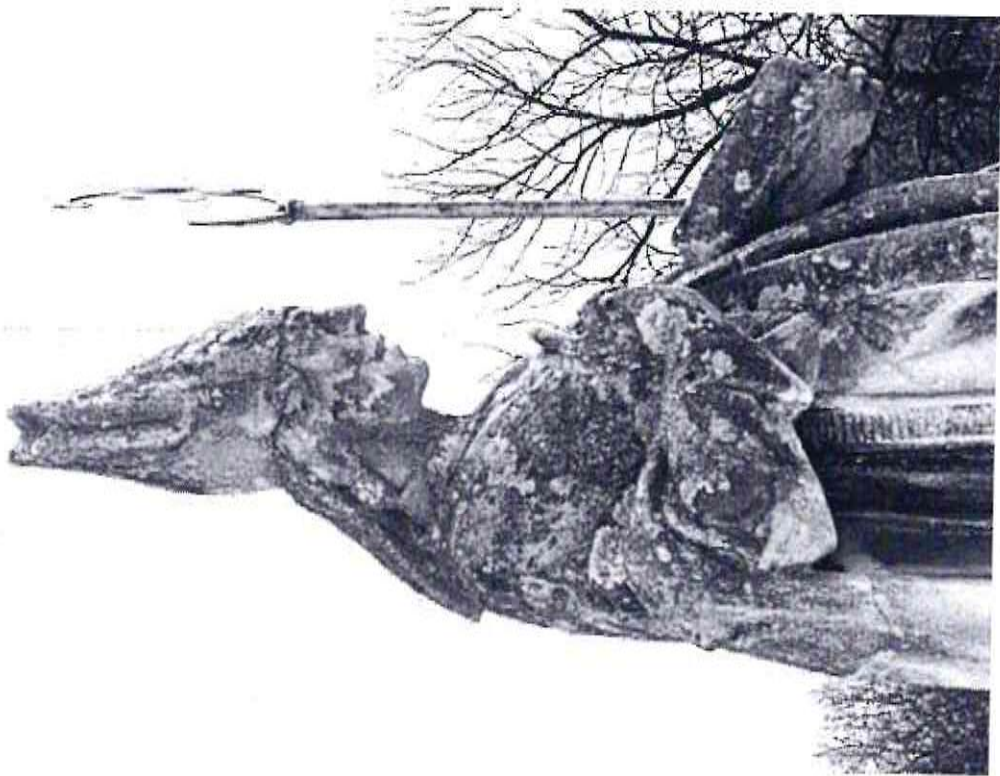
Fot. 5, 6. Kamienny posąg Św. Stanisława Biskupa z XVIII w. na południowo-zachodnim narożu dachu kościoła parafialnego pw. Wniebowzięcia NMP w Górach (pow. Półczna, woj. świętokrzyskie). Stan przed konserwacją, widok całego figury i zbliżenie górnej partii. Ujęcie z obna wieży kościoła. Fot. M. Gruszczynski, luty 2023 r.

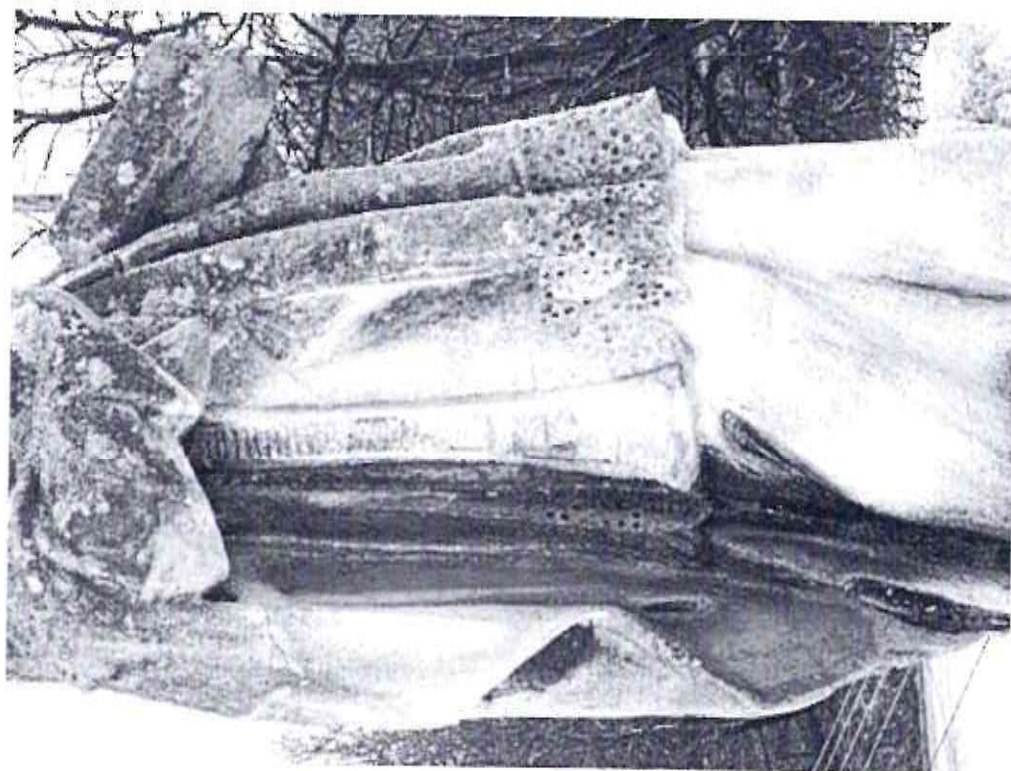
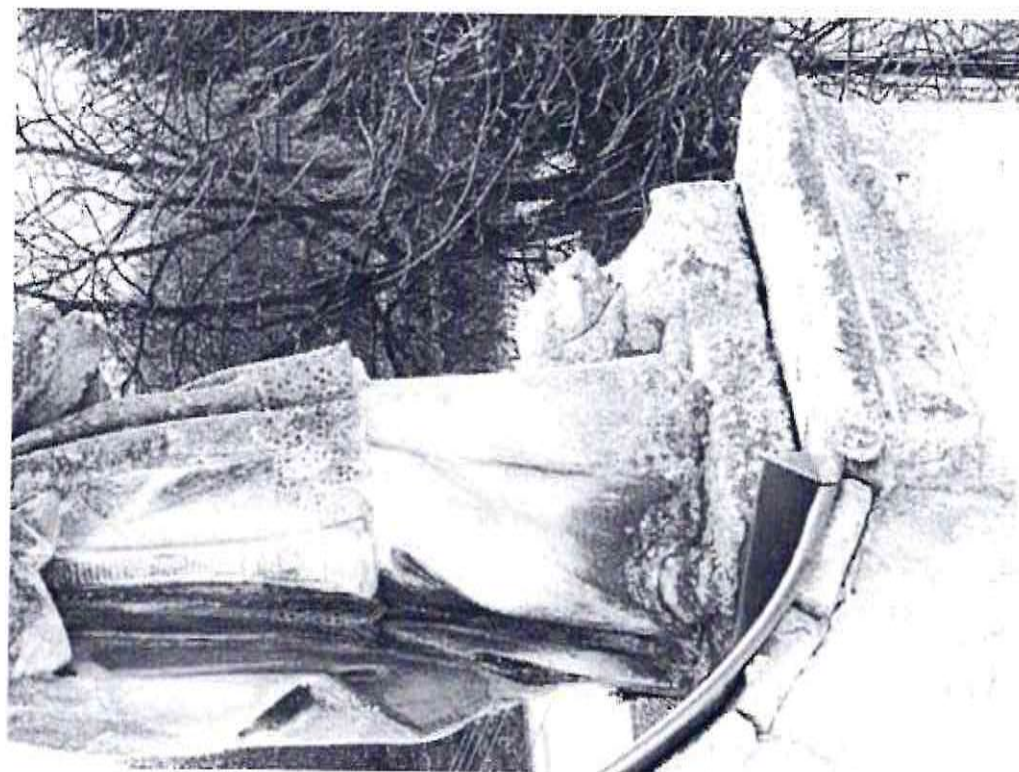
Fot. 7, 8. Kamienny posąg Św. Stanisława Biskupa z XVIII w. na południowo-zachodnim narożu dachu kościoła parafialnego pw. Wniebowzięcia NMP w Górnach (pow. Piłczędów, woj. świętokrzyskie). Stan przed konserwacją, zbliżenie środkowej i dolnej części rzeźby (z lewym Piotrowianą). Ujęcie z okna uniwersyteckiego. Fot. M. Gruszczyński, luty 2023 r.

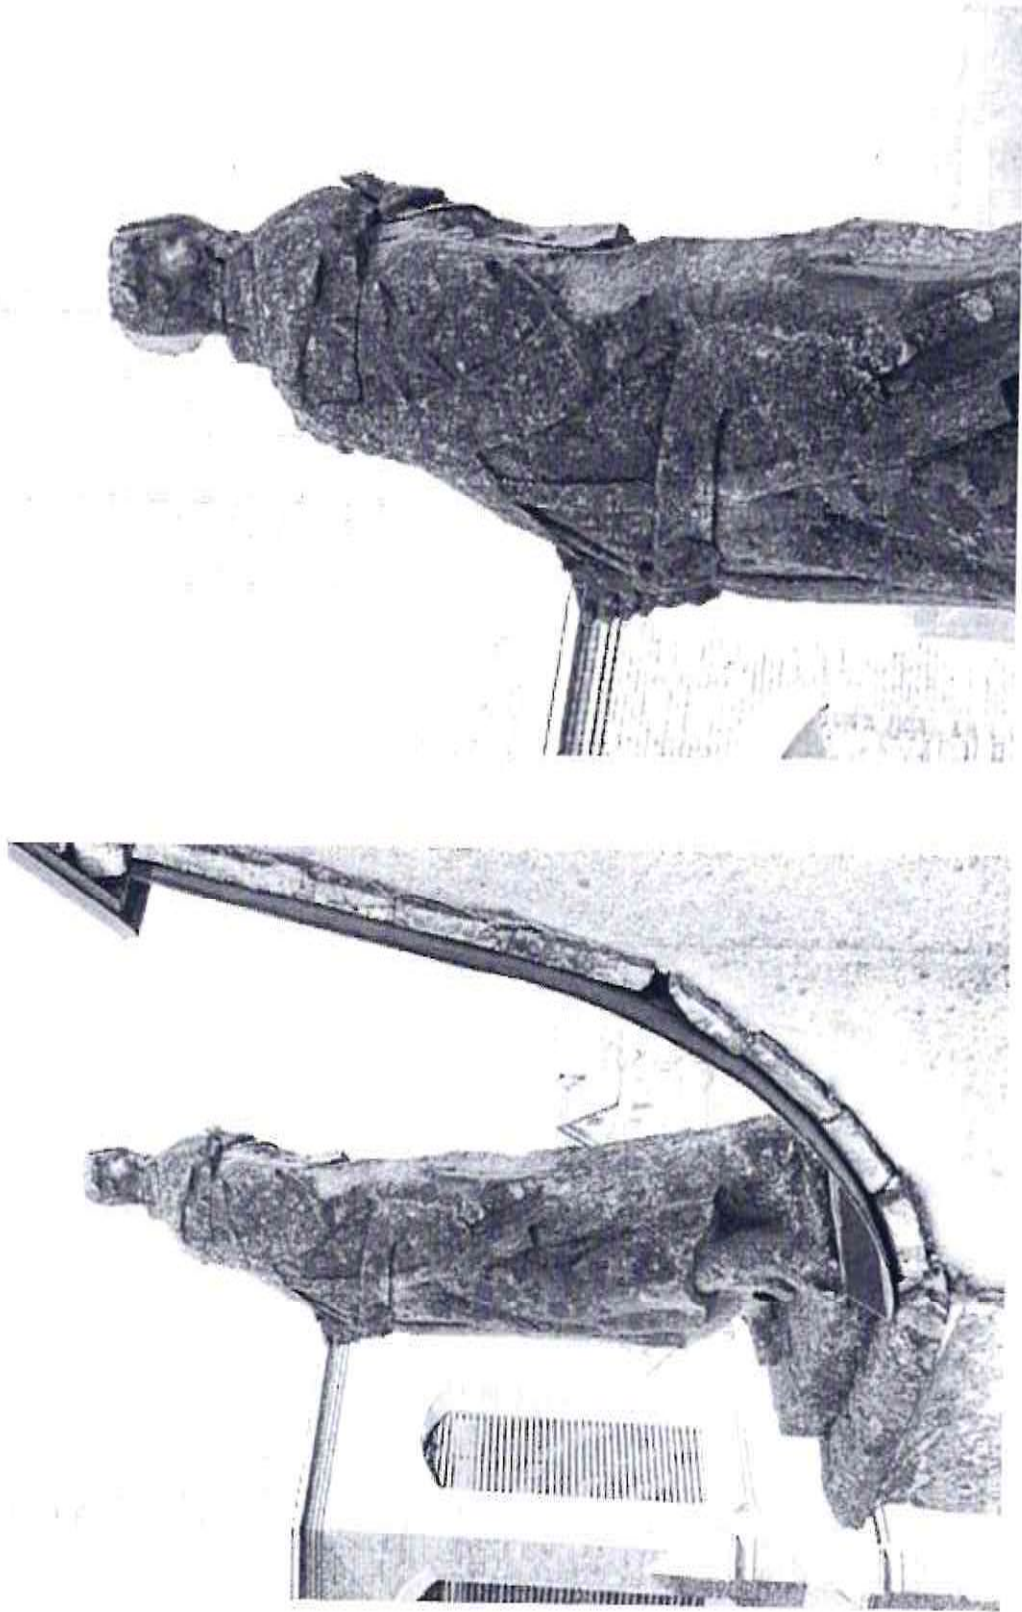
Figura przedstawiająca Św. Kazimierza królewicza zachowała się w złym stanie, obecnie trudno jest precyzyjnie opisać jej formę. Z powodu spękań kamienia część głowy (przechowywana we fragmentach w kościele) oraz lewą ręką odspoiły się od całości. Postać stoi w pozie kontrapostu. Św. Kazimierz ubrany jest w strój książęcy- długą suknię z sześcioramienną gwiazdą na lewej piersi, sobolową pelerynę i mitrę książęcą na głowie. Na biodrach posiada szeroki pas z dekorowaną klamrą. W prawej dłoni podtrzymuje trzon niezachowanego berła, w lewej, niezachowanej dłoni trzymał miecz lub lilię. Na nogach świętego wysokie buty.

Fot. 9, 10. Kamienny posąg Św. Kazimierza z XVIII w. na północno-zachodnim narożniku dachu kościoła parafialnego pw. Wniebowzięcia NMP w Górach (pow. Pińczów, woj. świętokrzyskie). Stan przed konserwacją, widok czołowy, figury i zbliżenie górnej partii. Ujęcie z obrotu wieży kościoła. Fot. M. Gruszczynski, luty 2023 r.

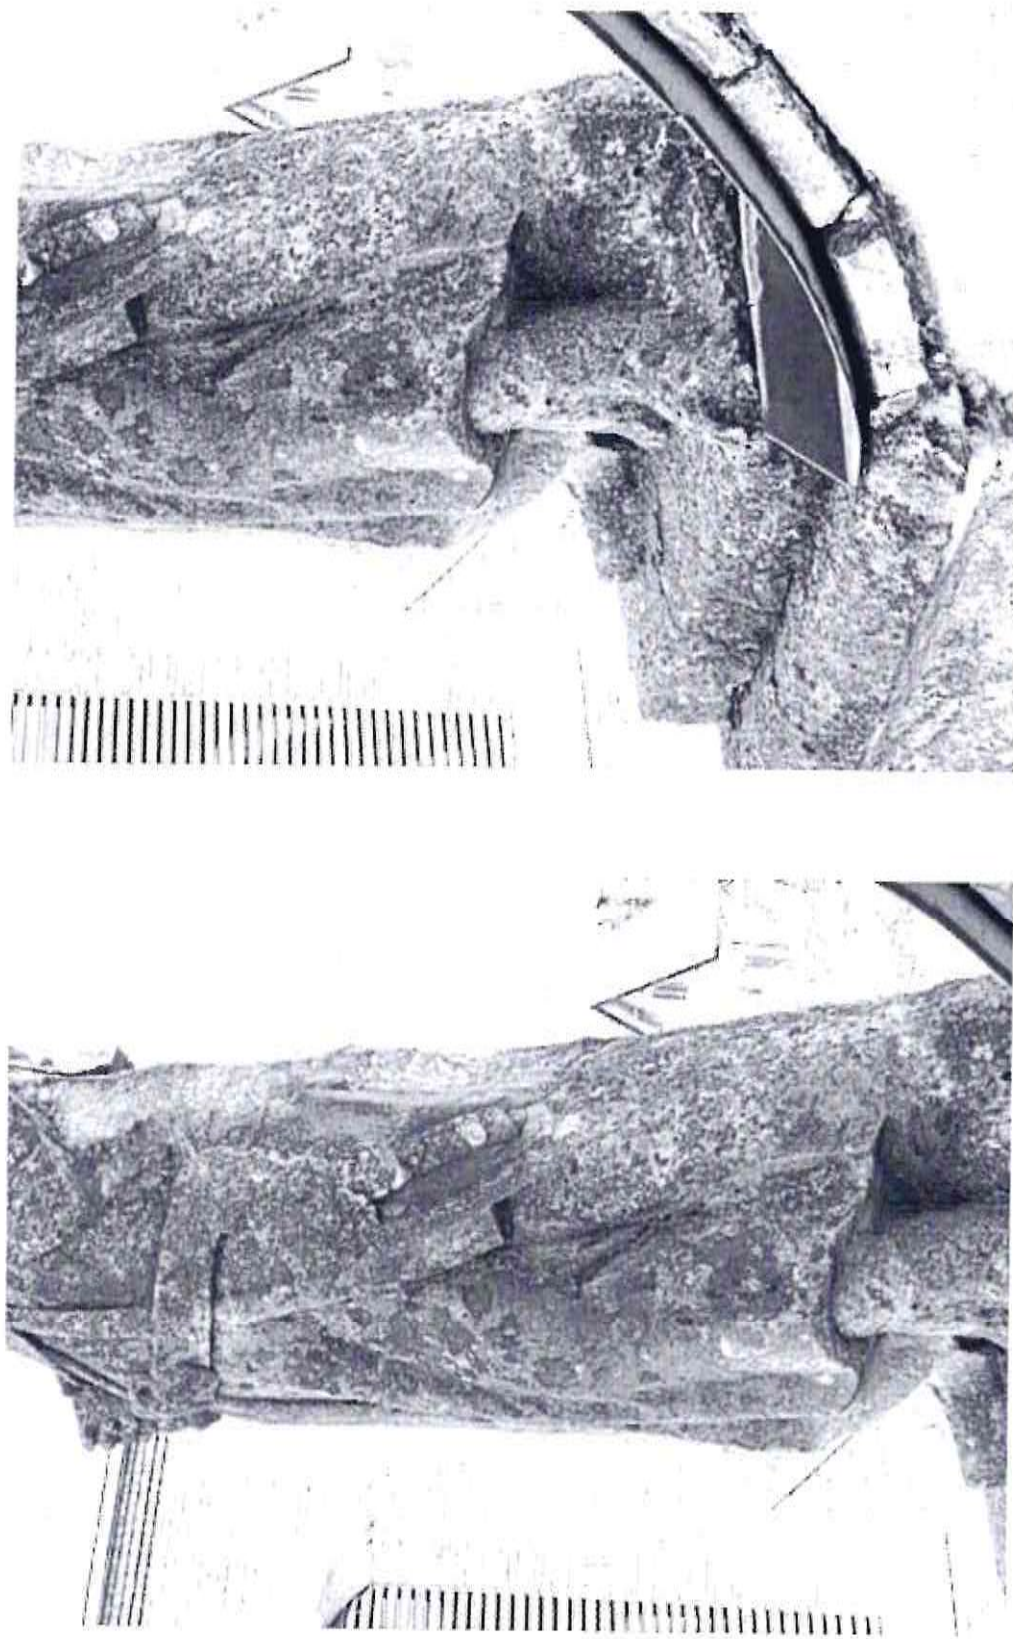
Fot. 11, 12.. Kamienicy posąg Św. Kazimierza z XVIII w. na północno-zachodnim narożniku kościoła parafialnego pw. Wniebowzięcia NMP w Górnach (pow. Pińczów, woj. świętokrzyskie). Stan przed konserwacją, zbliżenie środkowej i dolnej części rzeźby. Ujęcie z okna wsiący kościoła. Fot. M. Gruszczyński, luty 2023 r.

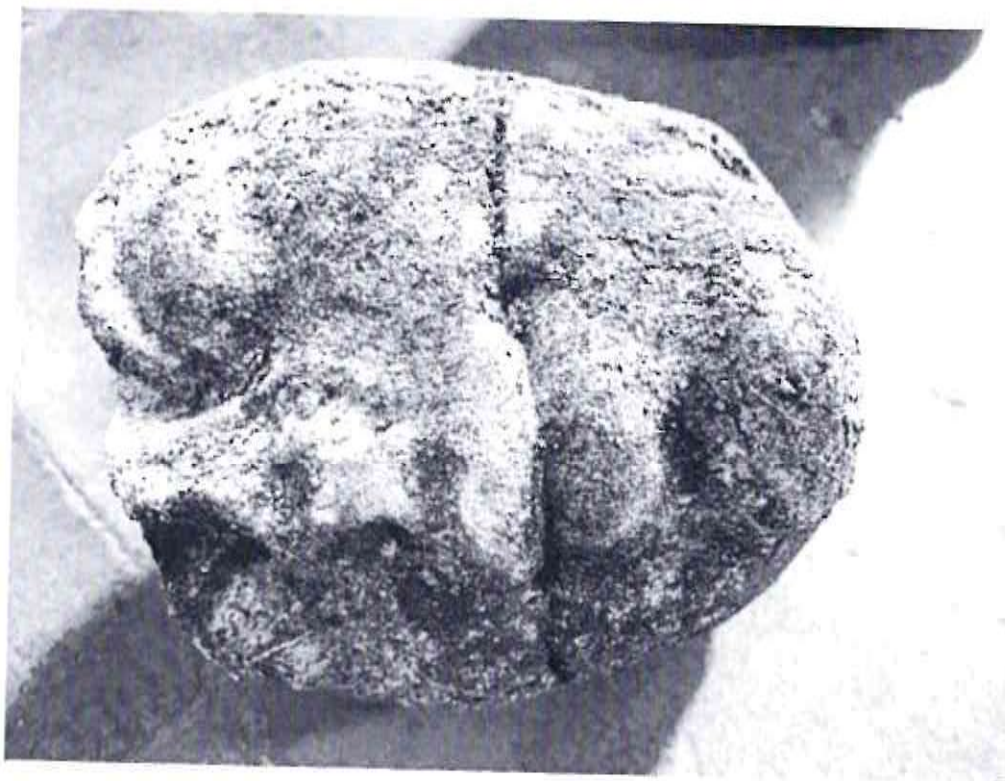
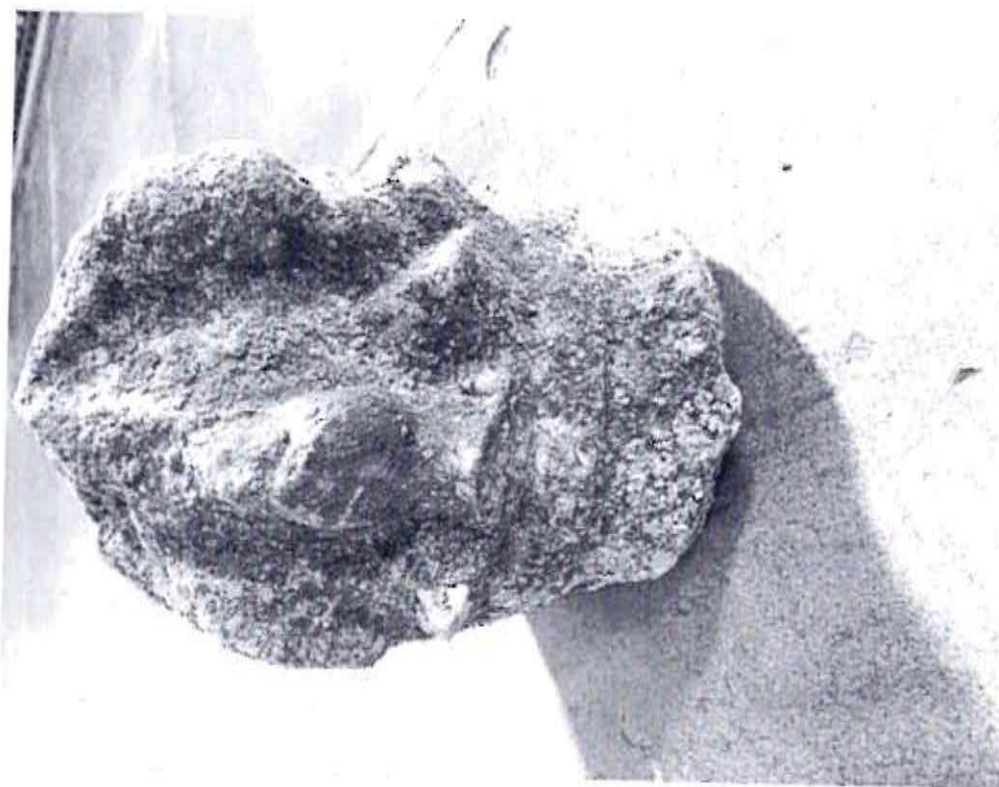
Fot. 13, 14. Zachowane elementy kamiennego posęgu Śc. Kazimierza z XVIII w. na północno-zachodnim narożu dachu kościoła parafialnego ps. Wniebowzięcia NMP w Górach (pow. Pęczów, woj. świętokrzyskie). Stan przed konserwacją, zbliżenie fragmentu głowy i tarczy. Fot. M. Gruszczynski, luty 2023 r.

12. Doklejenie odłamanych elementów rzeźb przy użyciu żywicy epoksydowej np. Epidian 5 z utwardzaczem Z1. Duże doklejane elementy należy wzmocnić nierdzewnymi kotwami.
